Véloxygène
90, rue Saint Honoré
80000 AMIENS
veloxygene-amiens@fub.fr
veloxygene-amiens.com

Objet : Observatoire de la cyclabilité.
Itinéraire Maison de la Culture - rue Saint Honoré.

BRAC ITINÉRAIRE MCA / RUE JEAN MOULIN - ANNEXES

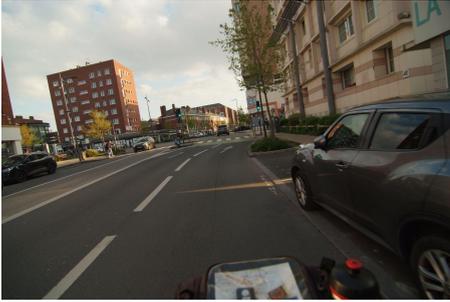
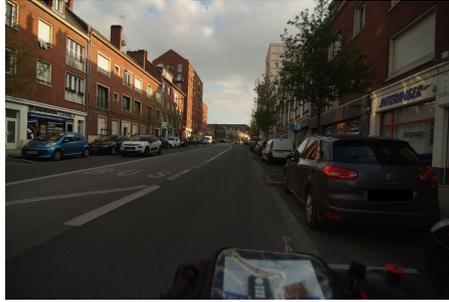
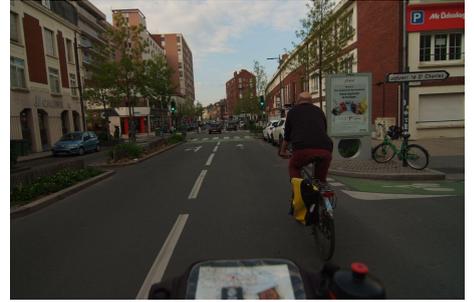
Le cheminement direct, quant à lui, par la rue Delattre de Tassigny puis l'Esplanade Branly, doit son qualificatif de "pire" à son caractère réellement dangereux, alors qu'il est possible d'en être riverain et d'avoir besoin de sortir à vélo : la rue Delattre de Tassigny est sans aménagement (à tel point que les trottoirs sont hélas devenus des pistes cyclables de fait). L'esplanade ne se traverse dans le sens sud-nord que si et seulement si on est significativement aguerrri au métier de cycliste urbain.

Itinéraire 1 : Rue Delattre de Tassigny, sans aménagement (les deux sens sont concernés)

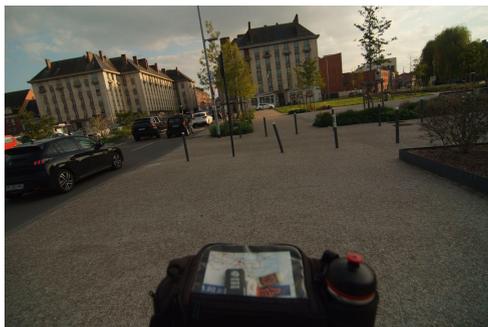
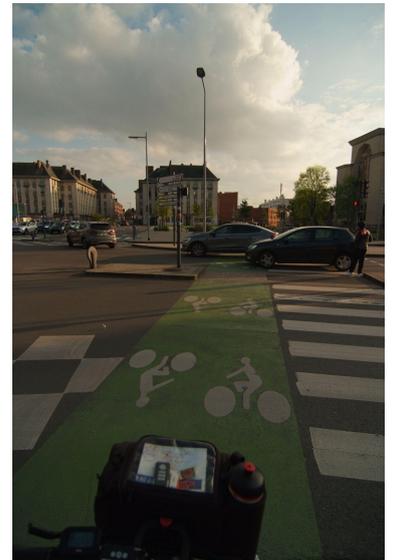
Dans tous les cas, l'esplanade Branly nécessite un retraitement : le partage piétons-cycles sur le parvis de l'église étant très flou et la mixité motorisés/cycles trop brouillonne.

Itinéraire 1 : arrivée sur l'esplanade Branly Les cyclistes sont "conduits", par un marquage très correct, vers le parvis de l'église mais celui-ci présente des imperfections sensibles : mixité avec piétons non traitée, coupure par la sortie de Guyencourt sans règle de priorité claire

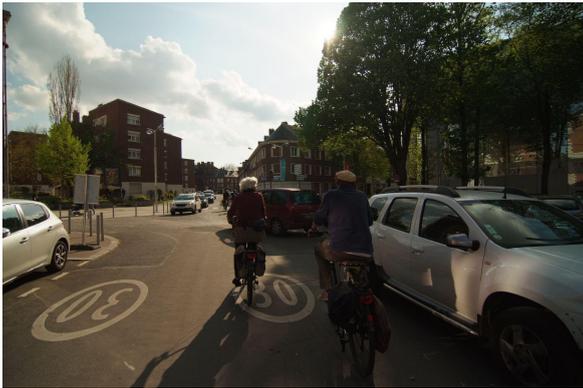
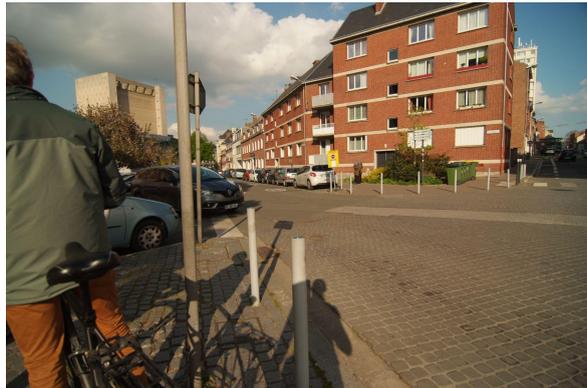
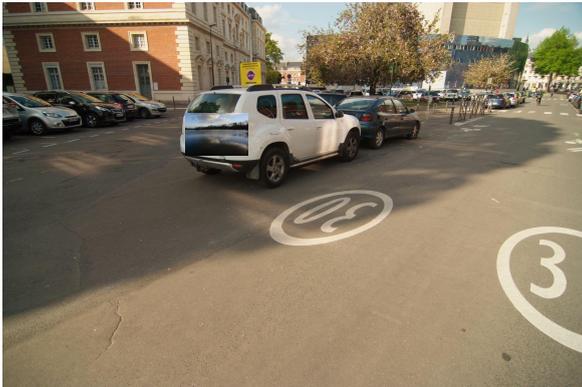
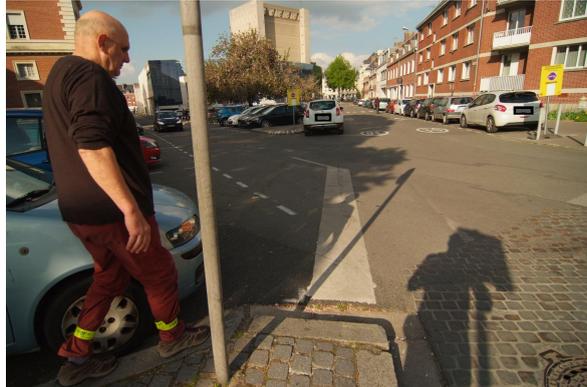
Stop très peu respecté. Son positionnement et les stationnements hors emplacements, masquant la visibilité, peuvent l'expliquer : zone donc à risque pour les modes doux

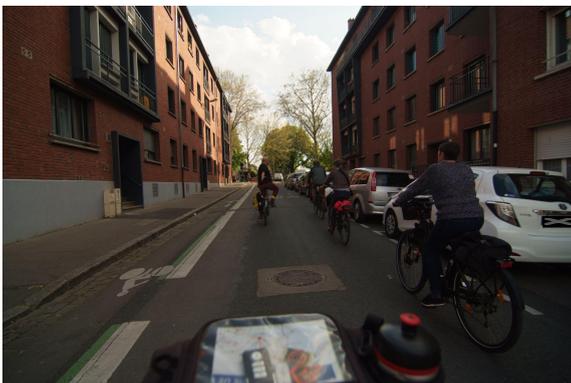
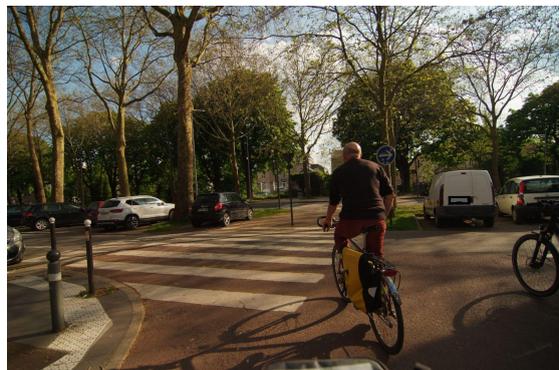
Itinéraire 2 : cheminement Pierre Lhomond et traversée du boulevard Carnot corrects :

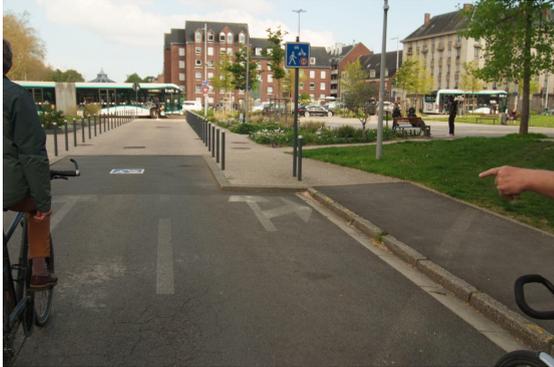
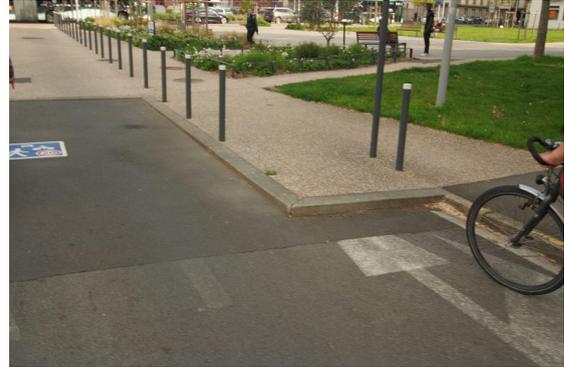
Jonction Guyencourt - Esplanade Branly "piégeuse" (bordure dangereuse de chaque côté, le risque devenant majeur si un véhicule s'apprête à dépasser le cycliste)

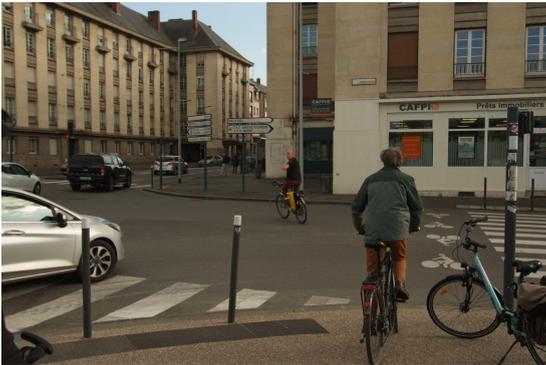
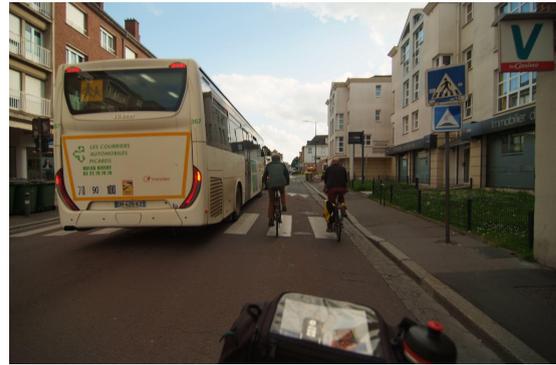
En sortie du parvis de l'église : réintégration avec le flux motorisé risquée : la traversée cycliste est identifiée mais conduit sur le trottoir et la réintégration avec le flux motorisé rue de Paris est non traitée.

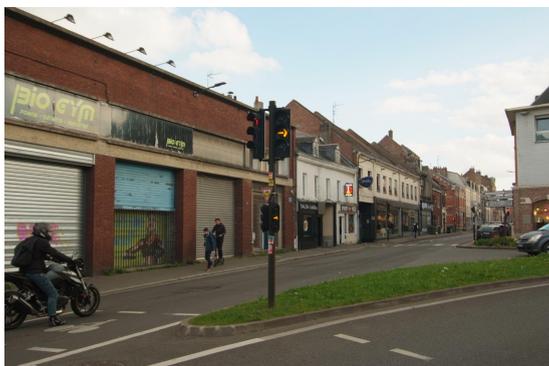
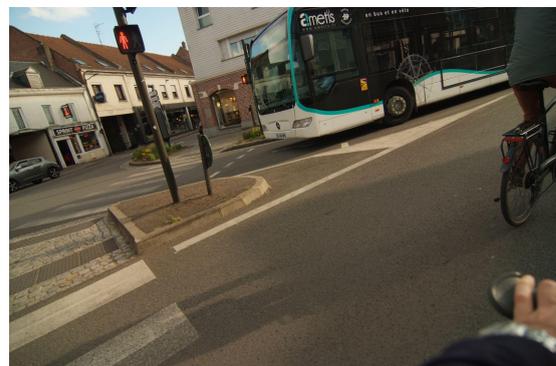
Ci-dessus à gauche : le panneau M12d sur poteau de feu de gauche devrait être à droite. Ci-dessus à droite SAS vélo non marqué et non respecté.

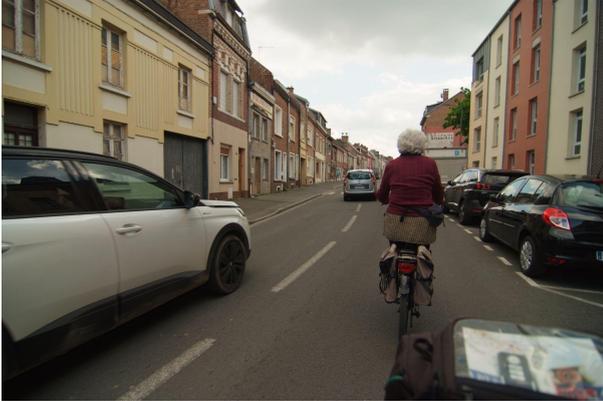
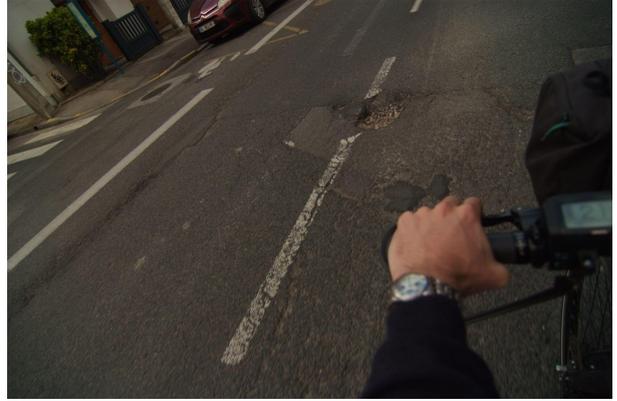
Rue Saint Honoré : peu d'aménagements, ou bande cyclable le long des stationnements. Dépassements parfois trop proches. Chaussée dégradée.

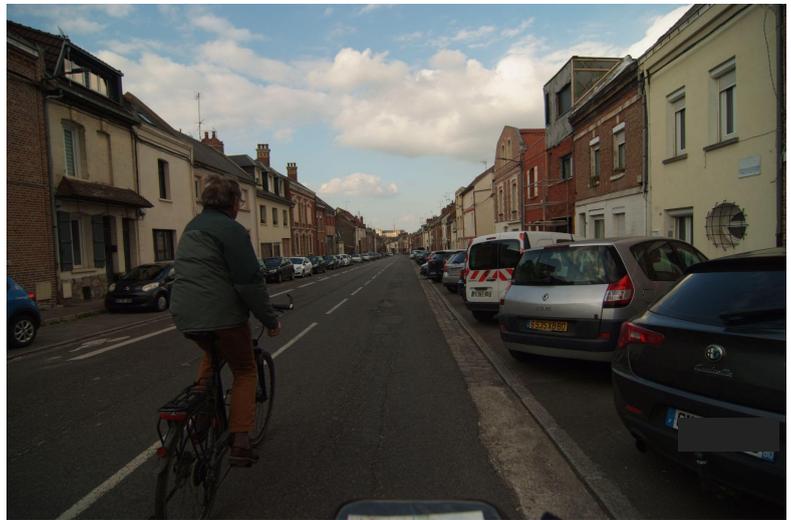
Plus grave : Stationnement en épi (marche avant) ne donnant AUCUNE visibilité aux automobilistes en marche arrière. Refaire le marquage pour passer en stationnement réglementaire à talon.

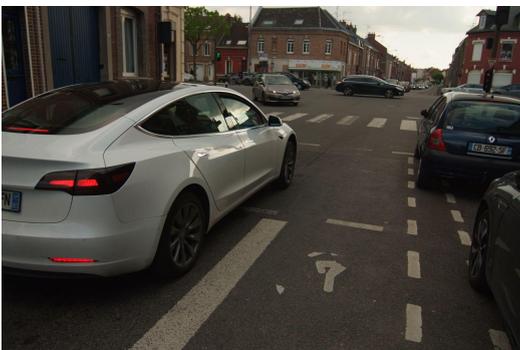
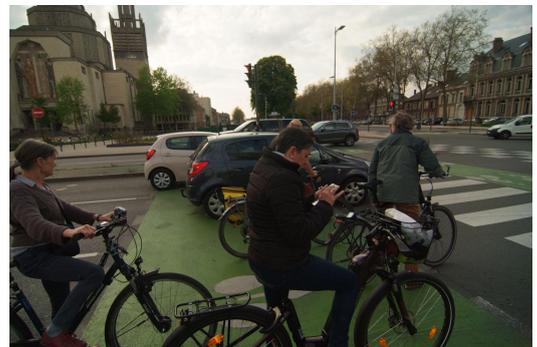
Non respect des SAS vélo très fréquent : ici en haut de la rue Saint-Honoré et au niveau de l'esplanade Branly
